**Le prime immagini del tunnel**

**Seveso bloccato da rami e rifiuti**

**Rami, rifiuti e fango: il «tappo» che blocca il tunnel del Seveso****Esondazioni favorite dall'ostruzione del tratto interrato**

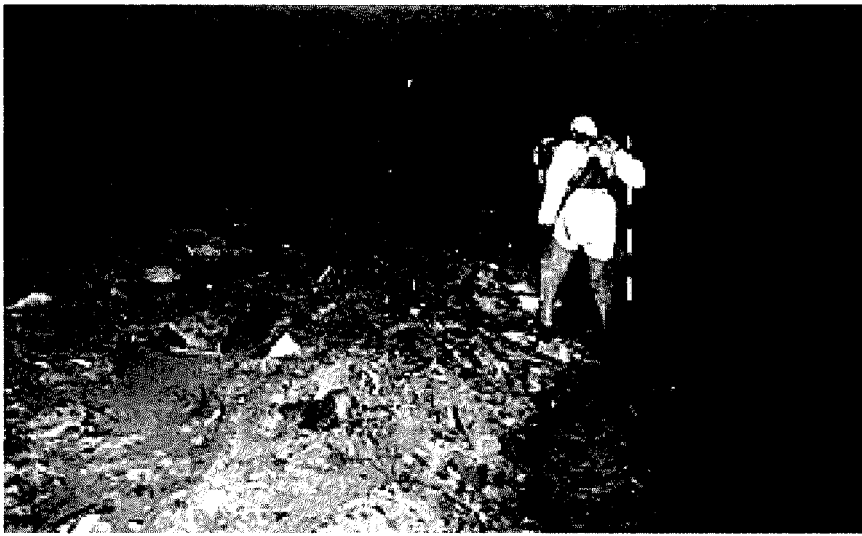
Tronchi, vegetazione marcia, immondizia. Le prime immagini dell'ispezione effettuata dai tecnici di MM nel condotto

del Seveso mostrano il «tappo» che blocca la portata del canale sotterraneo.

Dopo l'ispezione dei tecnici in via Ornato, a settembre via al finanziamento comunale da due milioni per la rimozione dei detriti

Il Comune ha stabilito di procedere in tempi rapidissimi e già a settembre dovrebbe essere pubblicato il bando della gara d'appalto per le pulizie. In programma anche alcune opere di consolidamento, dato che alcuni tronchi hanno provocato danni (non gravi) alla volta del condotto. Valore approssimativo dei lavori, intorno ai 2 milioni.

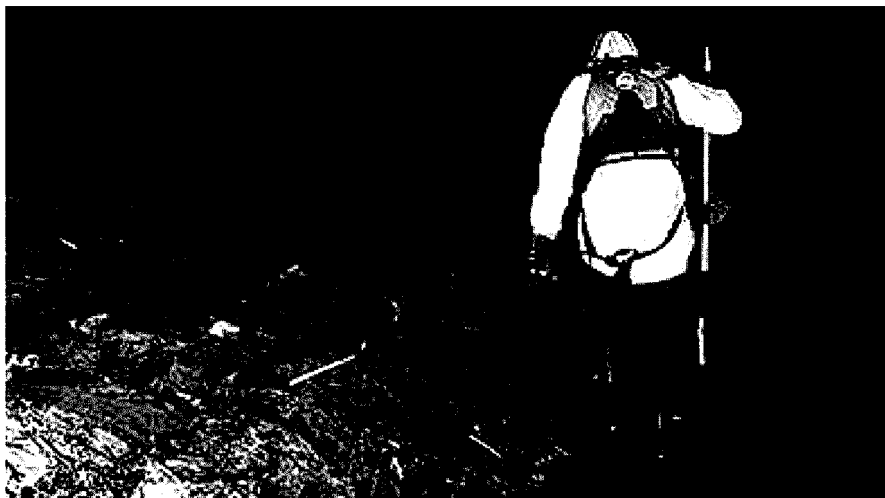
Quel che resta della piena: rami e reti di plastica, vegetazione marcia e pezzi di metallo, tronchi d'albero spellati dalla corrente e incastrati tra le pietre, altri massi (alcuni molto grossi), e ancora immondizia sparsa, sacchetti, pezzi di gomma arancione. Eccola, la discarica che la corrente del Seveso ha trascinato e lasciato nel tunnel sotterraneo di **ca-**

Il rapporto finale dell'indagine rivela che la portata del condotto sotterraneo è otturata dai rifiuti per circa il 10-15 per cento

**Allagamenti** Una delle piene del Seveso; sopra l'alveo sotterraneo invaso dai detriti

Se il bando sarà pubblicato a settembre (la gestione del percorso amministrativo sarà affidata alla MM), i lavori potrebbero partire in autunno. La pulizia non potrà essere completa, perché dopo il primo tratto il condotto del Seveso si restringe, e quindi bisogna mantenere una portata contenuta altrimenti si rischierebbe di spostare il rischio esondazione più a Sud, negli altri quartieri di Milano vicini alla confluenza del Seveso nella Martesana. E infine, una certezza: la pulizia non sarà un intervento risolutivo. I tecnici fanno questo ragionamento: in caso di una piena particolarmente violenta, il Seveso continuerà ad esondare; la rimozione degli ingombri sarà invece efficace per contenere o evitare allagamenti quando il livello dell'acqua arriva molto vicino alla soglia di rischio; quando l'esondazione diventa questione di centimetri, anche il poco spazio che si riuscirà a recuperare potrebbe essere sufficiente per evitare danni. Comune e MM puntano a ridurre al minimo il rischio di disagi per i cittadini, mantenendo però ferma una convinzione: l'unico intervento risolutivo sarà il piano delle vasche per accogliere l'acqua delle piene più a Nord, prima che arrivi a Milano.
